# SNCF, Cazères

Sécurisation d'un forage sous voies ferroviaires

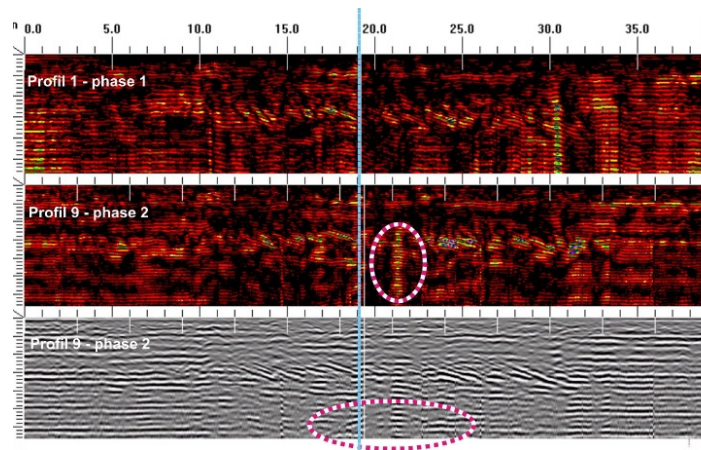
Radargrammes, comparaison avant (1) et pendant travaux (9)

Cependant deux radargrammes affichent des anomalies de type désordre ou décompression proche de l'axe des travaux lors de la seconde phase d'acquisition.
